# DICTAMEN TÉCNICO DEL INCIDENTE OCURRIDO EN LA LÍNEA 12, EN EL TRAMO ELEVADO ENTRE LAS ESTACIONES OLIVOS Y TEZONCO, ENTRE LAS COLUMNAS 12 Y 13, Y ANÁLISIS DE CAUSA-RAÍZ

## Dictamen Preliminar – Fase I

CLIENTE: Secretaría de Gestión Integral de Riesgos y Protección Civil de la Ciudad de México

<b>Reporte No.:</b> T1148816-2021-SGIRPC-ACR-L12

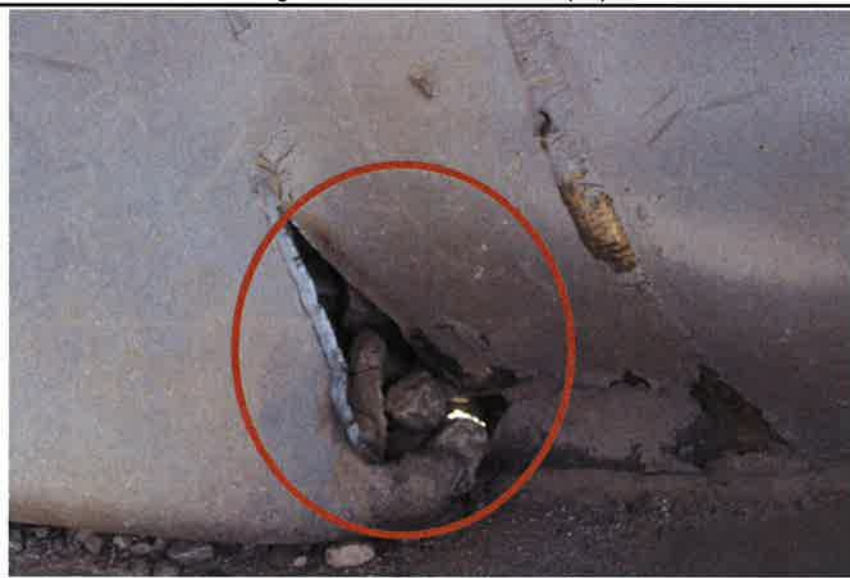
Figura IV.1.1- Alma de la trabe sur (T-1)

Deformación y fractura en las vigas que conforman el puente de concreto acero , tanto en la Trabe Lado Sur (T-1) sección sobre la cual rodaba el tren en el momento del incidente ), Trabe Lado Norte (T-3) y la Trabe de la Bifurcación (T-6), denominada Vía en "Y".

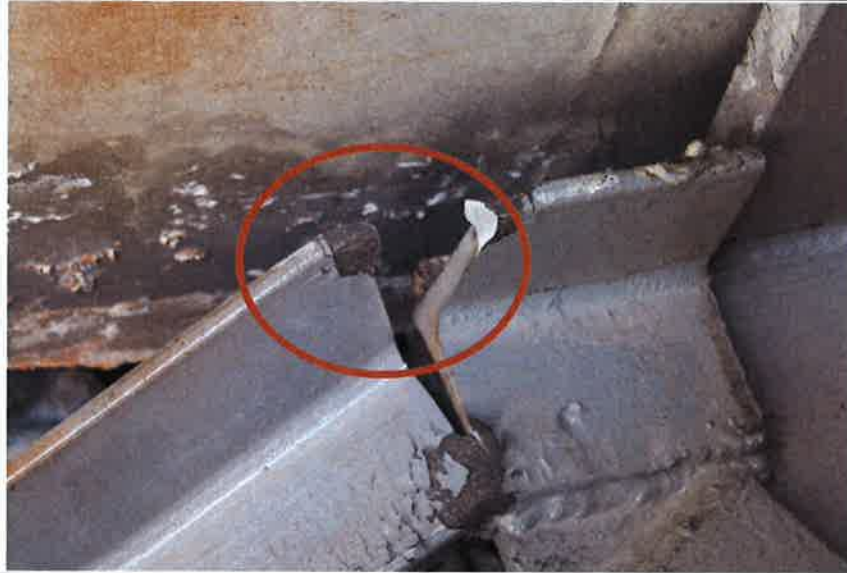
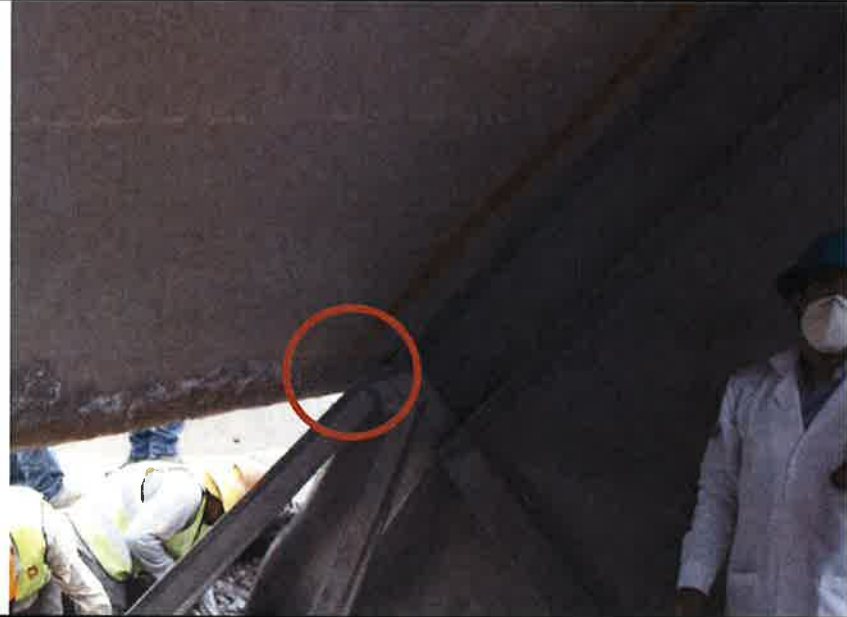
Figura IV.1.4- Unión Trabe t-7 y contraventeo

- b) Se observan fracturas en los elementos de los sistemas de contraventeo, con desprendimientos de material de los refuerzos, fracturas en almas (de las tres traves descritas anteriormente) y en soldadura de la junta de conexión en Trabe de Bifurcación con Trabe Lado Norte y en soldaduras adyacentes.

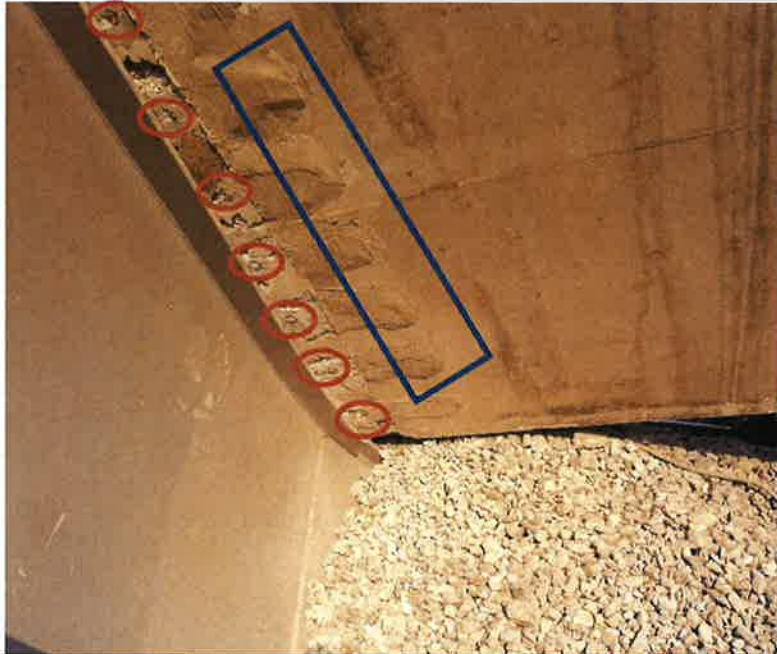
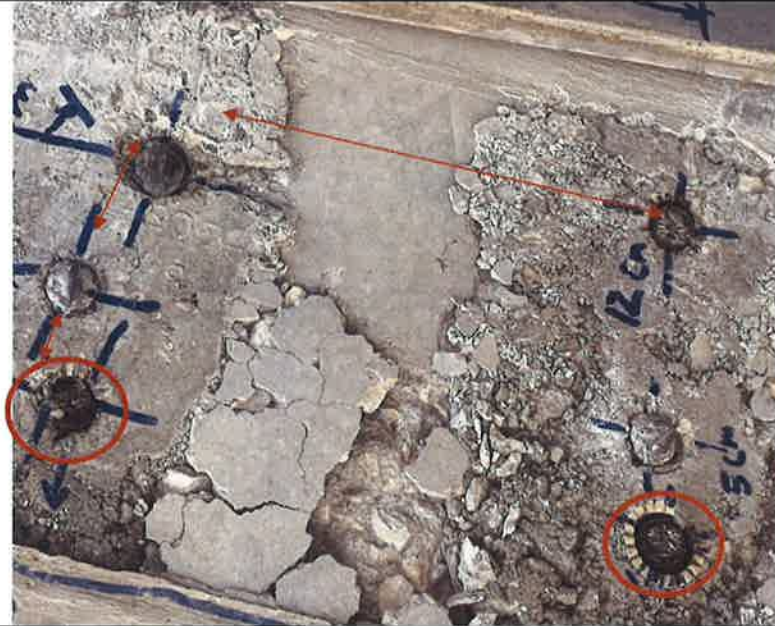
Figura IV.1.7 – Detalle de los pernos Nelson

- c) Se observa un desplazamiento de las traves, el cual permitió observar concretos diferentes y algunos de los pernos desoldados de las traves, estos pernos denotan una deficiencia en el proceso de soldadura aplicado. Además, se observan diferentes tipos de concreto en la tableta, presumiblemente debido a posición por diseño de pernos y por modificación en condiciones de campo.

Los círculos rojos resaltan la ubicación de los tornillos y el rectángulo azul resalta la presencia de un concreto diferente frente a la referencia prefabricada.

Círculos rojos están resaltando los pernos donde aún queda el remanente de la protección cerámica para la ejecución de la unión entre perno y viga, los pernos presentan deficiencias en las superficies observadas en la unión, además las distancias entre los pernos no son equidistantes. Por lo cual no cumple con el diseño.

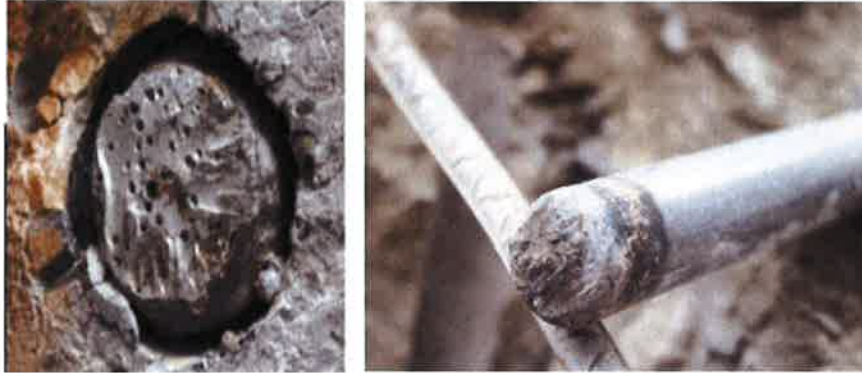
**Figura IV.1.8 – Detalle de los pernos Nelson**

DNV continúa evaluando la calidad de la soldadura y falta de fusión

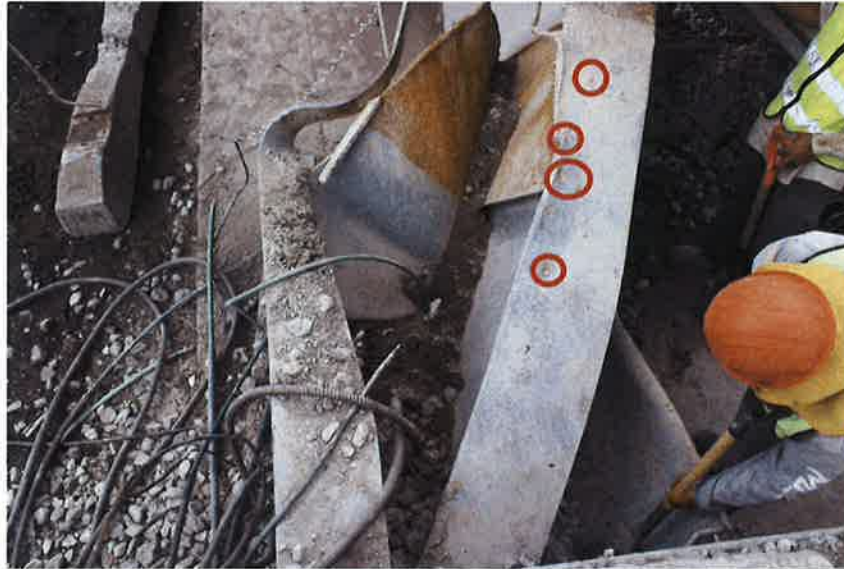
**Figura IV.1.9–Trabes T-7, T-1 y T-6**

- d) Con relación a lo anterior, en las secciones que colapsaron se observa una condición similar, es decir, la evidencia de no tener la totalidad de los pernos requeridos en el plano de diseño, y/ o huellas de soldadura de pernos posiblemente soldados, los cuales presumiblemente se desprendieron tras el incidente.

Evidencia que el número de Pernos Nelson en la trabe T-7 no coinciden con los indicado en los planos de diseño.

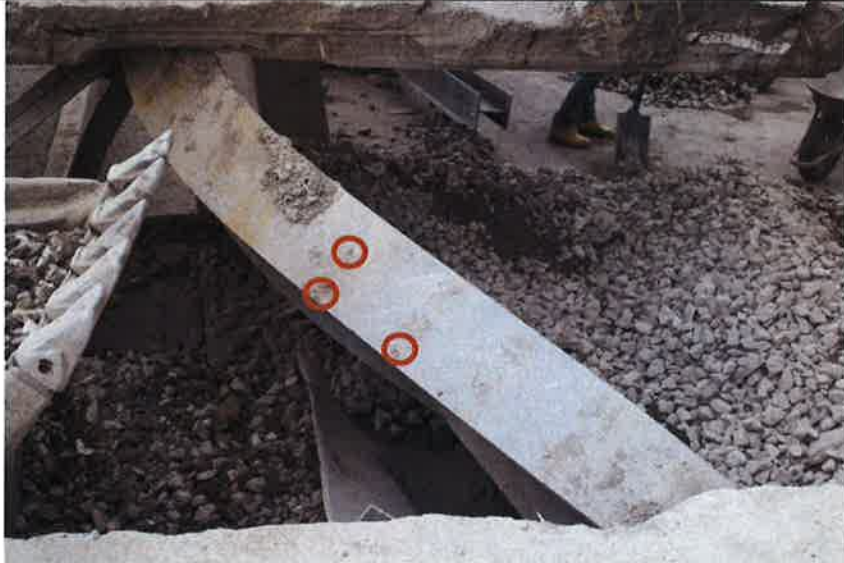
Figura IV.1.10 –Trabes T-7, T-1 y T-6

Evidencia que el número de Pecos Nelson en la trabe T-1 no coinciden con los indicado en los planos de diseño.

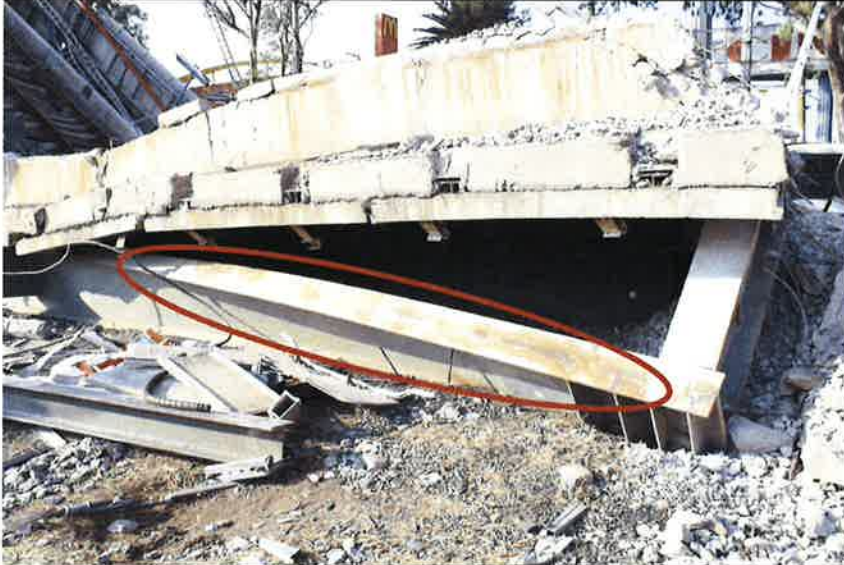
Evidencia que el número de Pecos Nelson en la trabe T-6 no coinciden con los indicado en los planos de diseño.

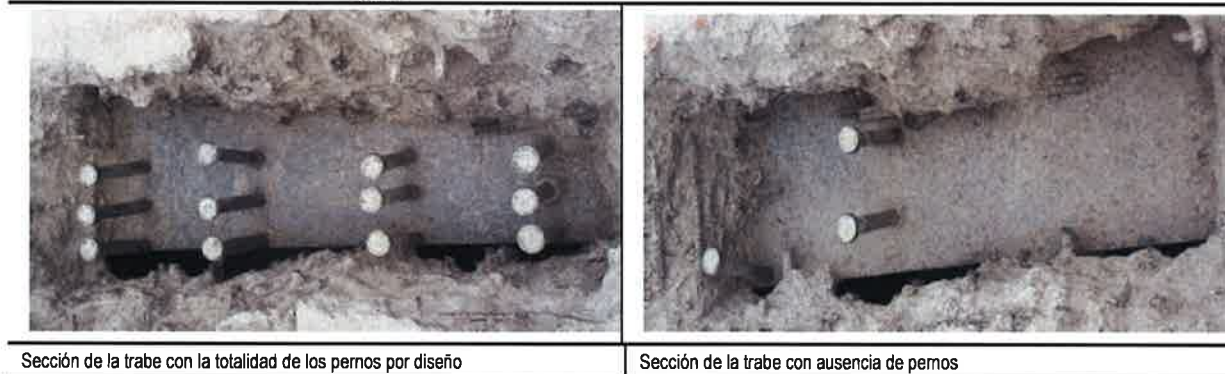
**Figura IV.1.11 – Pernos en Sección de Trabe Sur – lado oriente**

Además, se observó en la sección de la trabe sur del lado oriente, la cual se inspeccionó ya en el taller de resguardo, una inconsistencia en cuanto al número de pernos instalados:

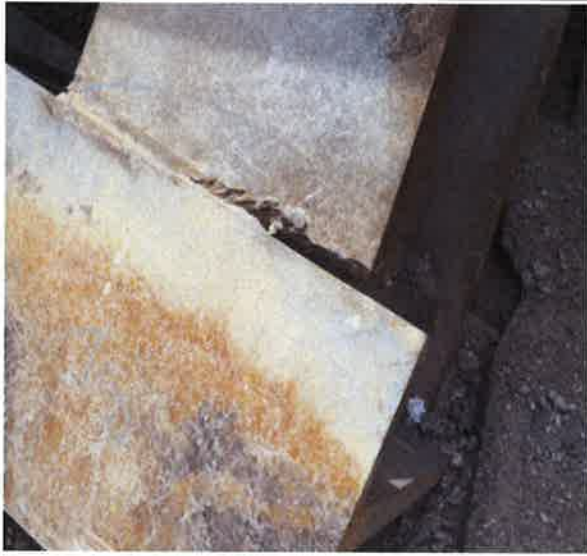
Figura IV.1.12- TrabeT-6 girder- trabe puente

- a) Se observa una soldadura no concluida en la Trabe de la Bifurcación, en su unión con la Trabe Puente, y rotura total de una soldadura en la Trabe Puente, denotando la inclusión de un material ajeno (varilla) aproximadamente a la mitad de la preparacion de la junta, al parecer esta unión fue realizada en sitio y quizás después de un ajuste en sus dimensiones, para su montaje final, denotando deficiencias en la preparación y ejecución de la soldadura.

Soldadura no concluida en la junta de la sección trabe T-6 y trabe Puente

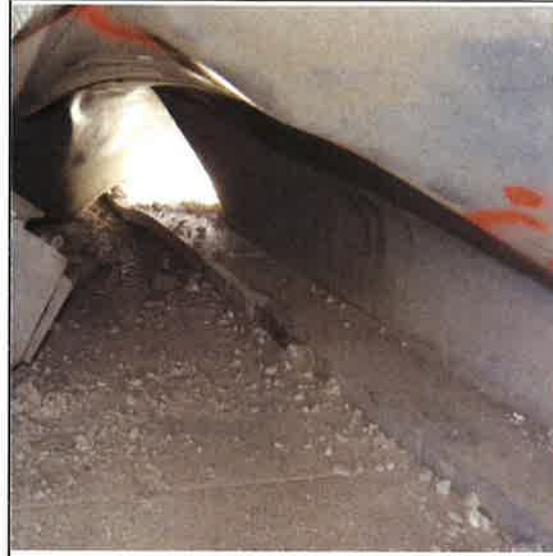
Trabe T-7 mostrando deformación y desprendimiento de la luminaria de soporte

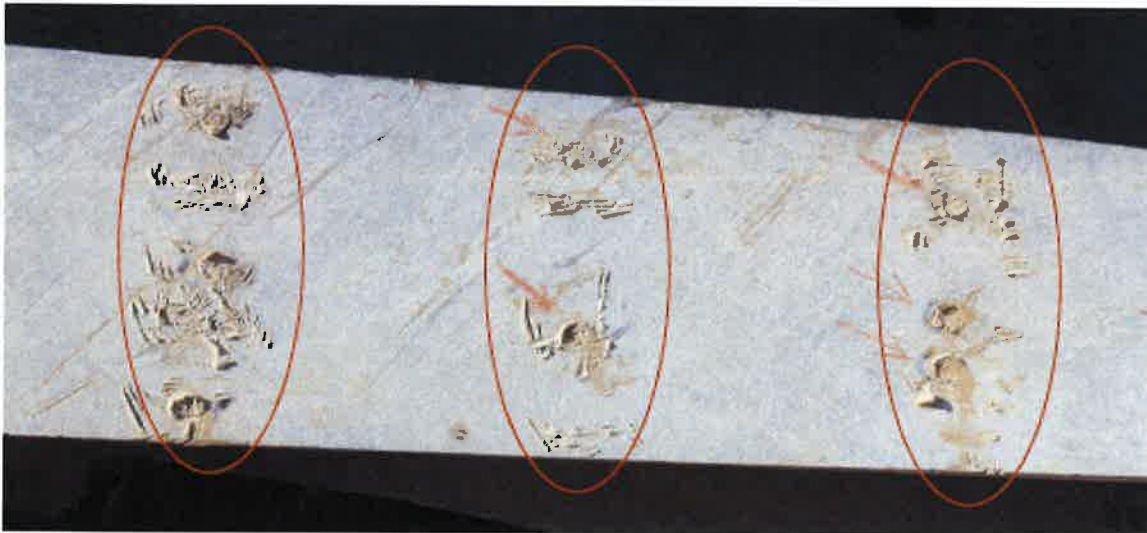
Figura IV.1.13 - Huellas de Impacto

- b) Se observan huellas de impacto de los pernos, presumiblemente desprendidos sobre la superficie de la trabe T-1 en el lado sur, posiblemente producto de las vibraciones generadas por la operación:

Huellas de Impacto por vibración en T-1

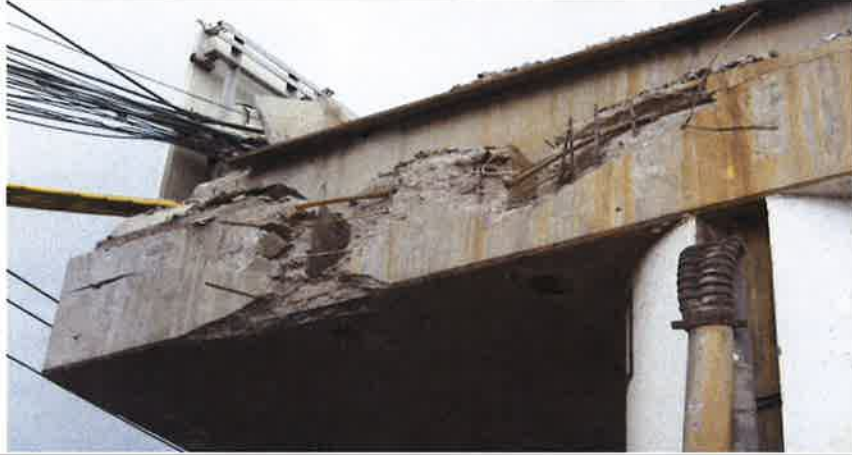
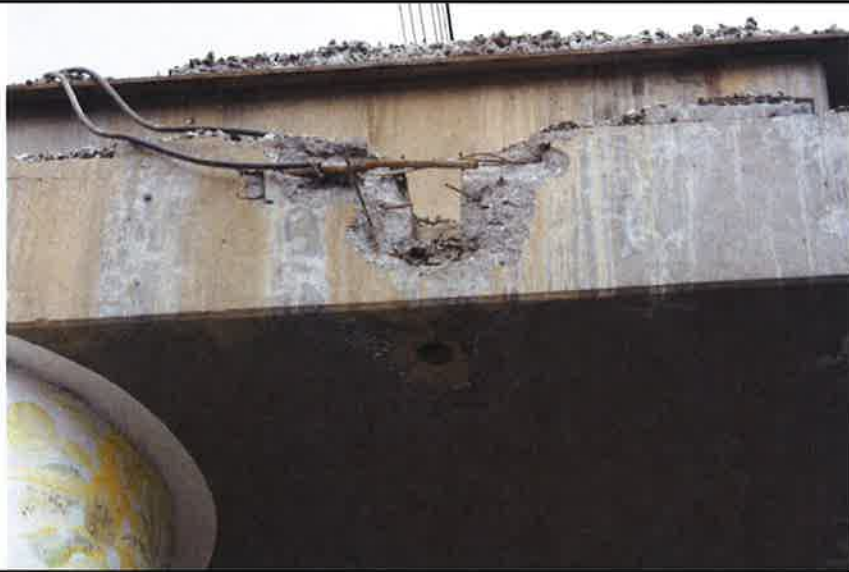
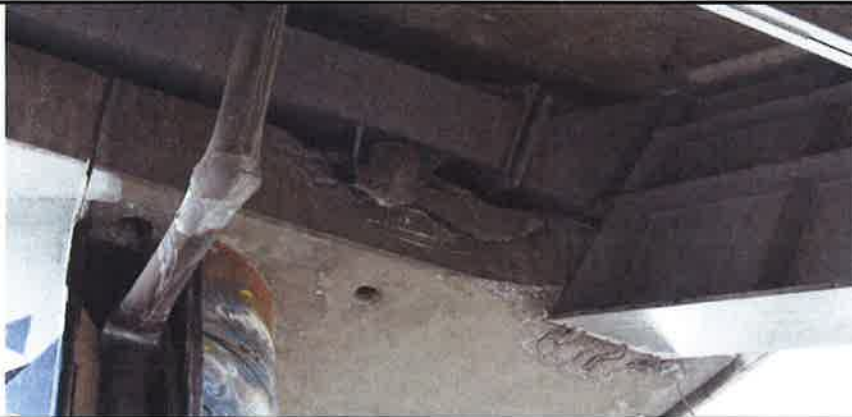
Figura IV.1.14- Topes sísmicos

- c) Se observa la condición de desprendimiento y rotura del cabezal de concreto (lado oeste), en donde por diseño, se tiene la sección fija del puente, como consecuencia del colapso.

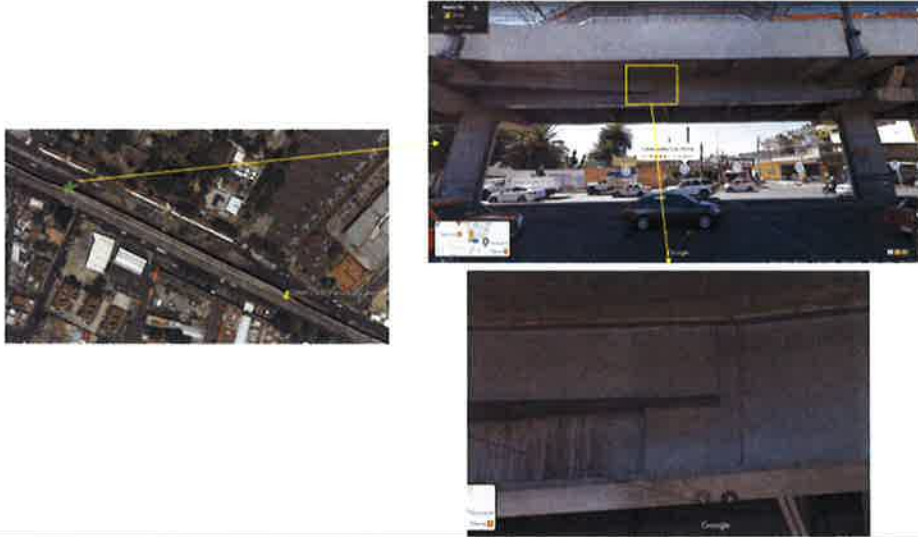
**Figura IV.1.15- Ubicación similar al sitio del incidente L12**

- d) Durante la visita al sitio, el especialista de DNV identificó una "ubicación similar" en la orientación Este - Oeste, desde la falla potencial, cerca de la estación San Lorenzo Tezonco.

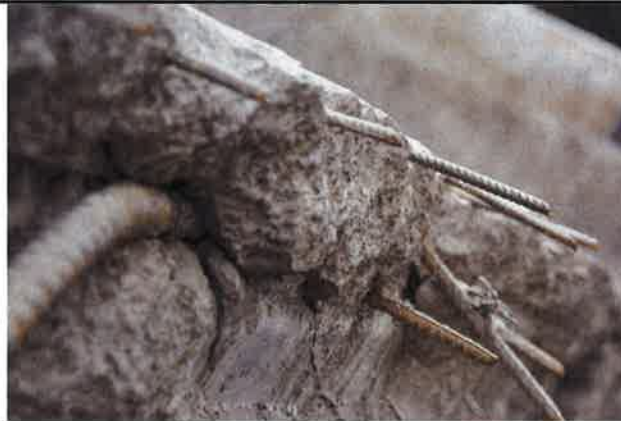
**Figura IV.1.16 Detalles de Varillas**

La distancia entre el acero de refuerzo y la superficie superior de la losa no refleja las dimensiones requeridas de recubrimiento.

No se identificó evidencia obvia de una falla / grieta preexistente en las superficies de fractura la zona de falla inspeccionadas, se verificará con pruebas de laboratorio adicionales.

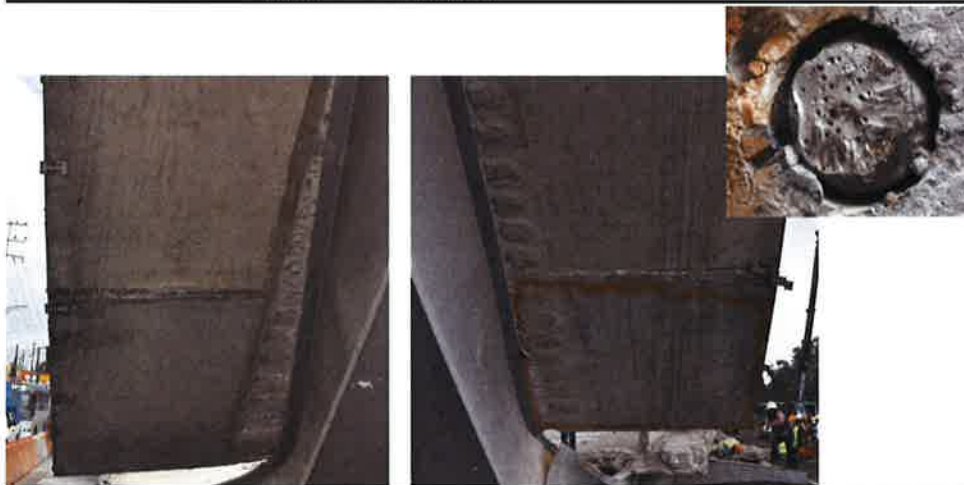
Figura IV.1.18 - Fotografía detallada de un Perno Nelson

- f) Detalles observados en las soldaduras de los pernos Nelson, entre los cuales se tienen los siguientes hallazgos: Deficiencia en la unión soldada del perno (falta de empuje o empuje corto hacia la viga, disminuyendo el área de fusión, corriente baja en el proceso y posibles contaminantes entre las superficies de contacto), cantidad de pernos menores a los requeridos, distancias longitudinales y transversales de separación entre pernos no uniforme, falta de eliminación de la cerámica de protección después de ejecutado el proceso de soldadura del perno disminuyendo el área de adherencia con el concreto de relleno en el área de ubicación de éstos.

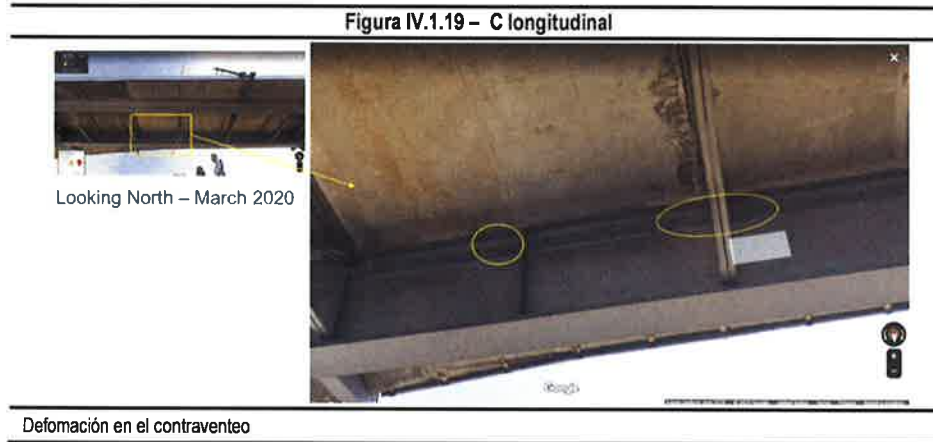
- g) Como parte del proceso de investigación, el especialista de DNV identificó imágenes previas de 2020 del área del incidente, donde se observó una deformación previa en el contraventeo:

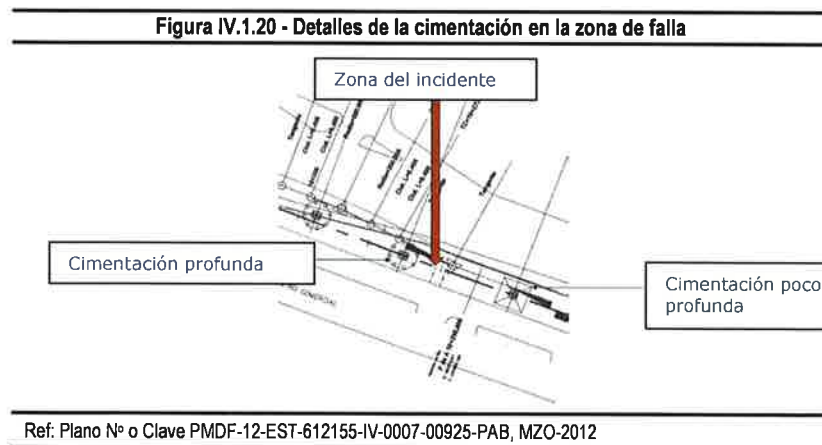
Figura IV.1.21 - Detalles de la cimentación en la zona de falla

No se observaron signos evidentes de esfuerzos alrededor de las columnas de soporte o el terreno adyacente.

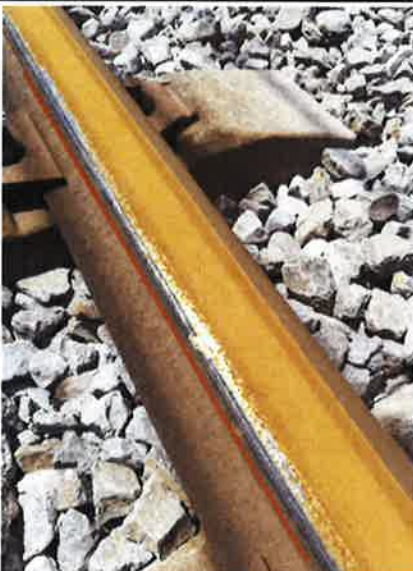
**Figura IV.1.23 - Detalles de la superficie del carril**

- i) La inspección visual de la superficie del riel (en el área inspeccionada) no reveló defectos importantes y se observó estar normal, de acuerdo con la condición del paso de los trenes. El personal de STC confirmó que se realizan actividades diarias de mantenimiento preventivo. Las actividades de mantenimiento preventivo son parte de un plan de mejora de la línea que se desarrolló luego de que se identificaron fallas y defectos, posterior al período de operación inicial entre 2012 y 2014. No se observaron problemas geométricos importantes para la sección de la vía inspeccionada.

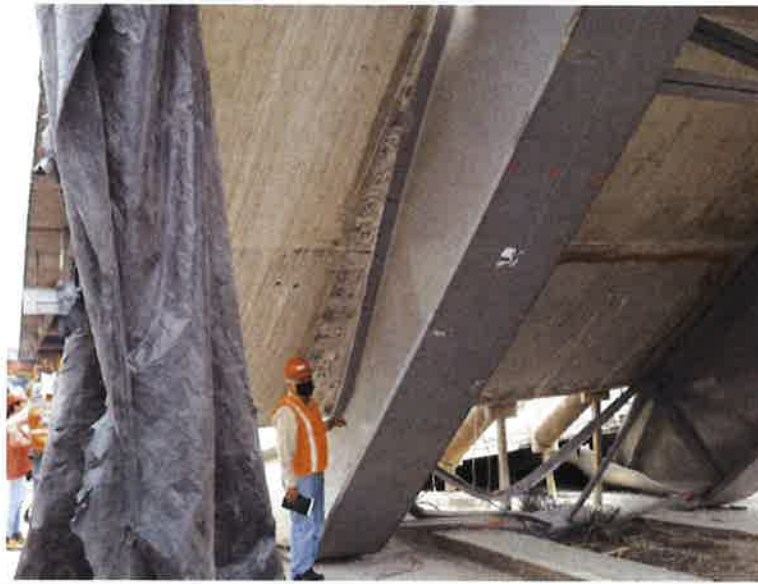
- 
- 
- j) Derivado de la evaluación estructural en el lugar del incidente, se identificó que el puente colapsó aproximadamente en la mitad del tramo, próxima a la ubicación donde una pequeña trabe diagonal procedente de la tercera trabe se une a la trabe principal, en el lado norte. Resultando del colapso, el puente se fracturó en dos secciones: sección oeste y sección este, permaneciendo la sección oeste tendida en el suelo y la sección este parcialmente apoyada con un extremo en la parte superior de la columna de soporte 12, y el otro extremo en contacto con el suelo.

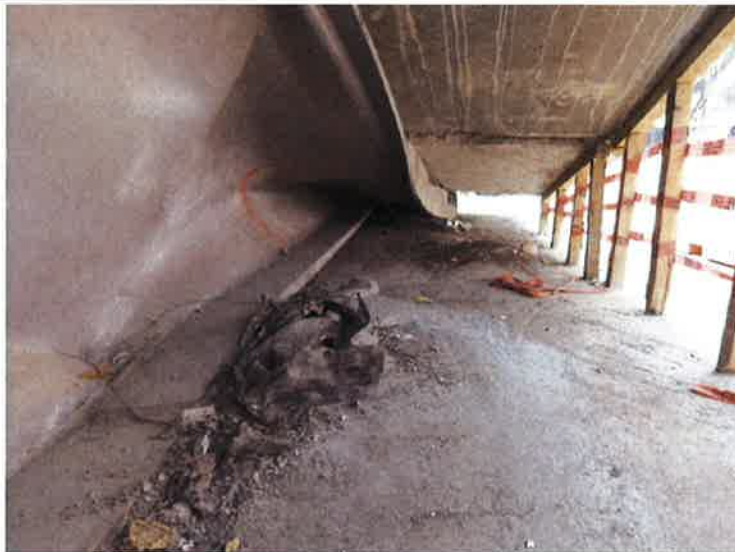
En relación a lo anterior, se observó la deformación en el alma y la fractura en el patín inferior. Dicha fractura se ubicó por encima de la soldadura de filete que une el alma al patín (ver imagen abajo).
