# DICTAMEN TÉCNICO DEL INCIDENTE OCURRIDO EN LA LÍNEA 12, EN EL TRAMO ELEVADO ENTRE LAS ESTACIONES OLIVOS Y TEZONCO, ENTRE LAS COLUMNAS 12 Y 13, Y ANÁLISIS DE CAUSA-RAÍZ

## Dictamen Preliminar – Fase I

CLIENTE: Secretaría de Gestión Integral de Riesgos y Protección Civil de la Ciudad de México

<b>Reporte No.:</b> T1148816-2021-SGIRPC-ACR-L12

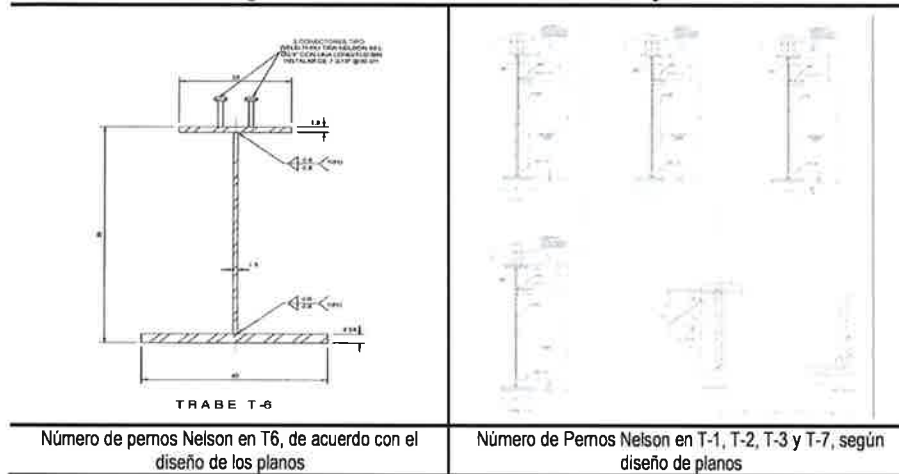
**Figura IV.1.11 – Plano de diseño Traves T-7, T-1 y T-6**

Evidencia que el número de Pecos Nelson en la trabe T-6 no coinciden con los indicado en los planos de diseño.

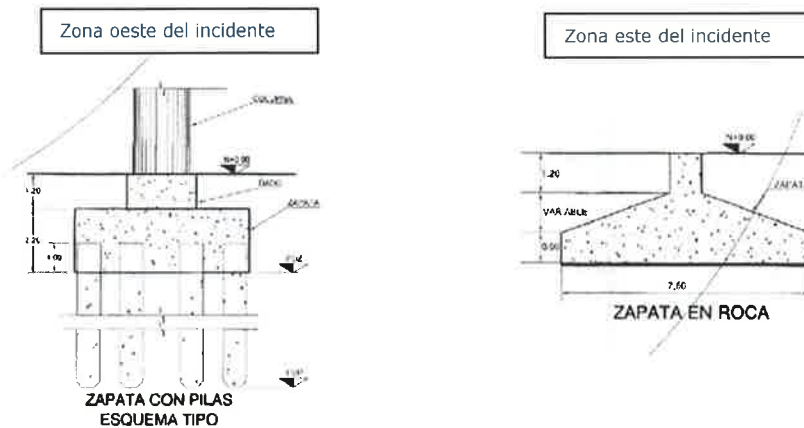
Figura IV.1.22 - Detalles de la cimentación en la zona de falla

El punto medio de la zona de falla parece corresponder a:

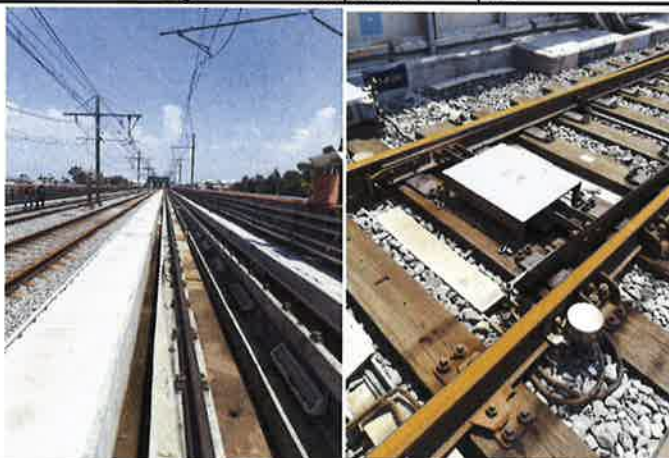
**Figura IV.1.24 - Componentes de la pista**

- i) La inspección visual de la superficie del riel (en el área inspeccionada) no reveló defectos importantes y se observó estar normal, de acuerdo con la condición del paso de los trenes. El personal de STC confirmó que se realizan actividades diarias de mantenimiento preventivo. Las actividades de mantenimiento preventivo son parte de un plan de mejora de la línea que se desarrolló luego de que se identificaron fallas y defectos, posterior al período de operación inicial entre 2012 y 2014. No se observaron problemas geométricos importantes para la sección de la vía inspeccionada.
